**COMUNE DI CASTELLETTO  
SOPRA TICINO**

**PIANO REGOLATORE  
VARIANTE STRUTTURALE  
PROGETTO DEFINITIVO**

**STUDIO GEOLOGICO EPIFANI**

**INTEGRAZIONI ED ANALISI DEL RETICOLO  
IDROGRAFICO IN LOCALITÀ BEATI**

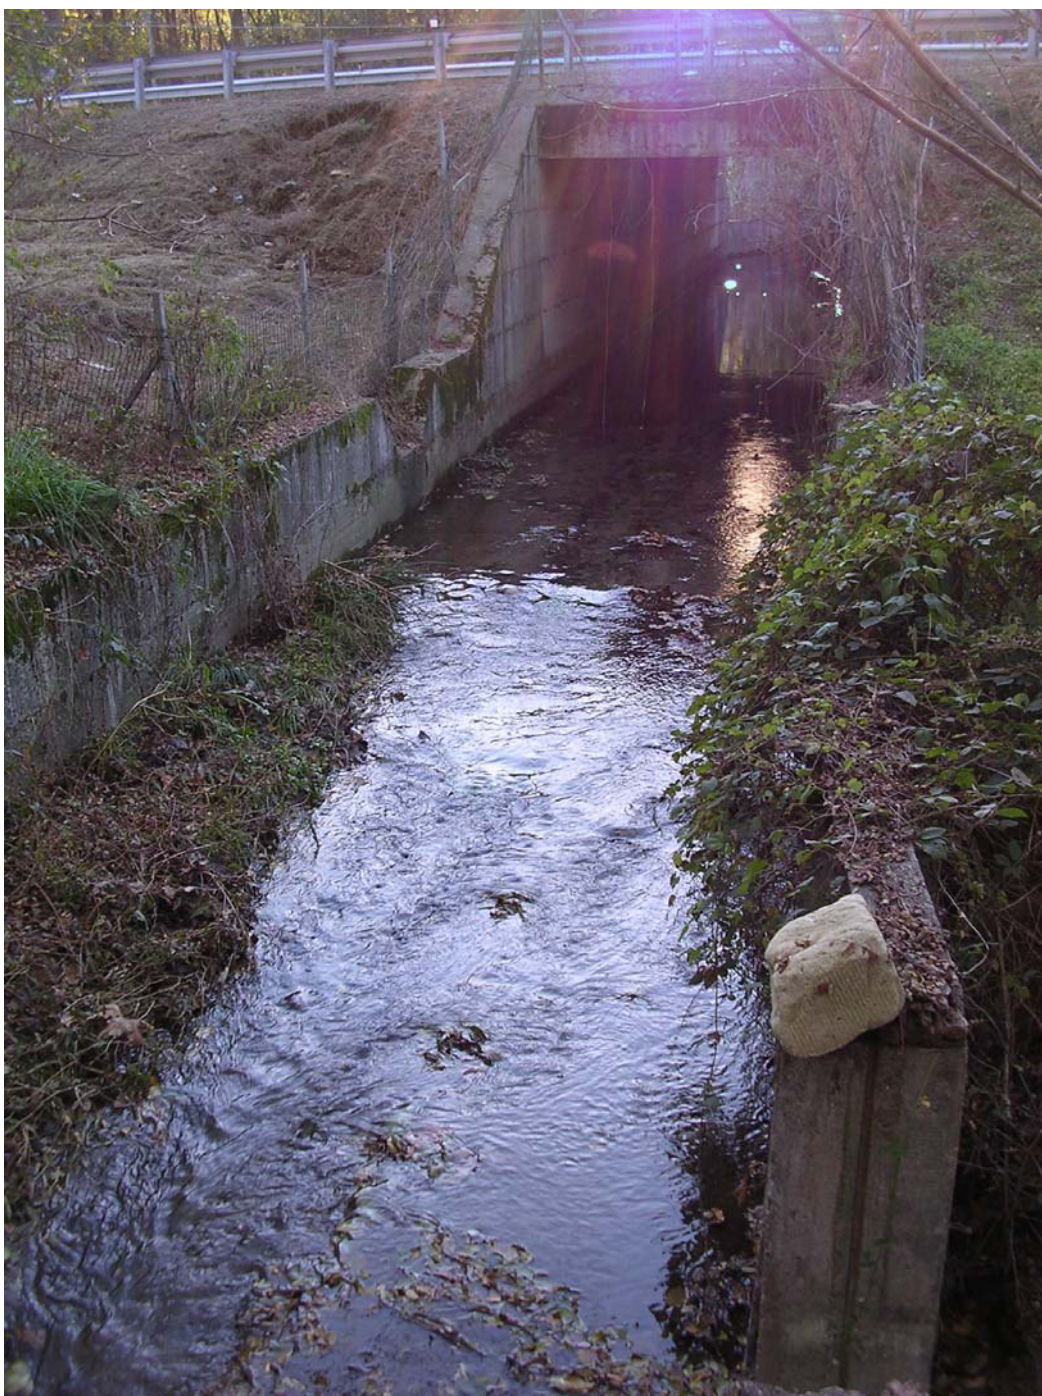
1. Il *Rio Scolatore* si origina nella zona di Madonna delle Grazie - C.na Cheglio, in comune di Borgo Ticino, da risorgenze freatiche e si dirige verso sud attraversando due volte l'A26 nei pressi dello svincolo e riattraversando nuovamente lo svincolo più a valle, poco al di fuori del confine comunale di Castelletto. Immediatamente a valle dell'attraversamento, si individua il manufatto derivatore della *Roggia dell'Olearo/Olivaro* o *Roggia dello Scolatore* (vedi foto1, 2, 3), che appare in buono stato di conservazione e con le chiuse regolate.

*Foto 1 – manufatto di derivazione della Roggia dell'Olearo o dello Scolatore  
e sottopasso svincolo autostradale*

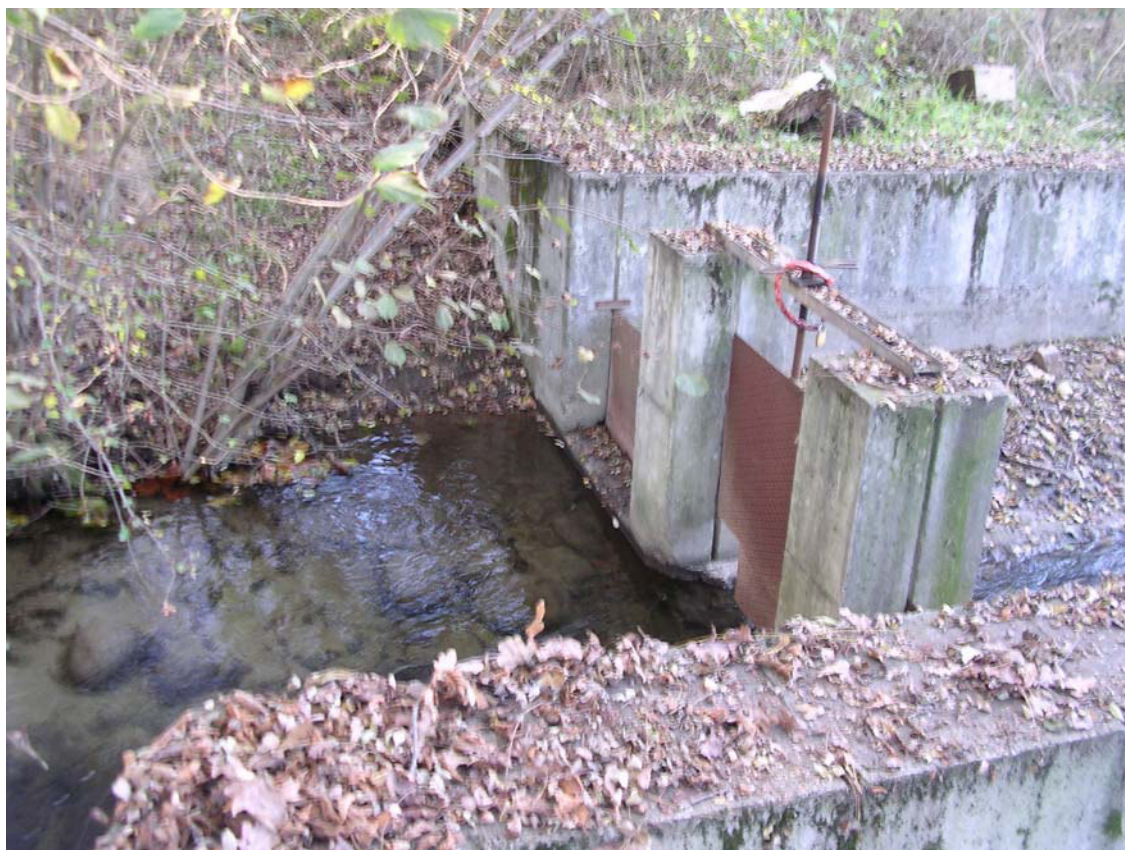
*Foto 2 – chiuse di derivazione della Roggia dell'Oleario o dello Scolatore*

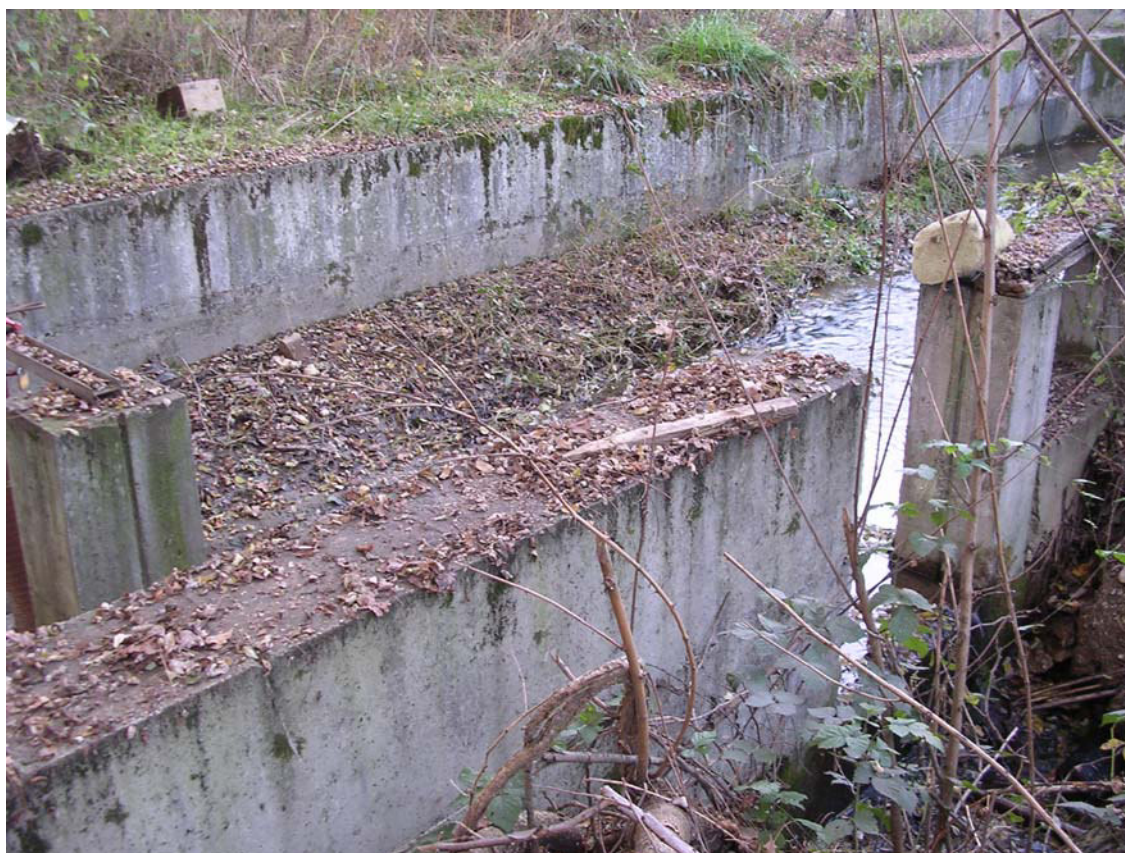
*Foto 3 – bocca di derivazione del Rio Scolatore (a destra) e vasca di laminazione*

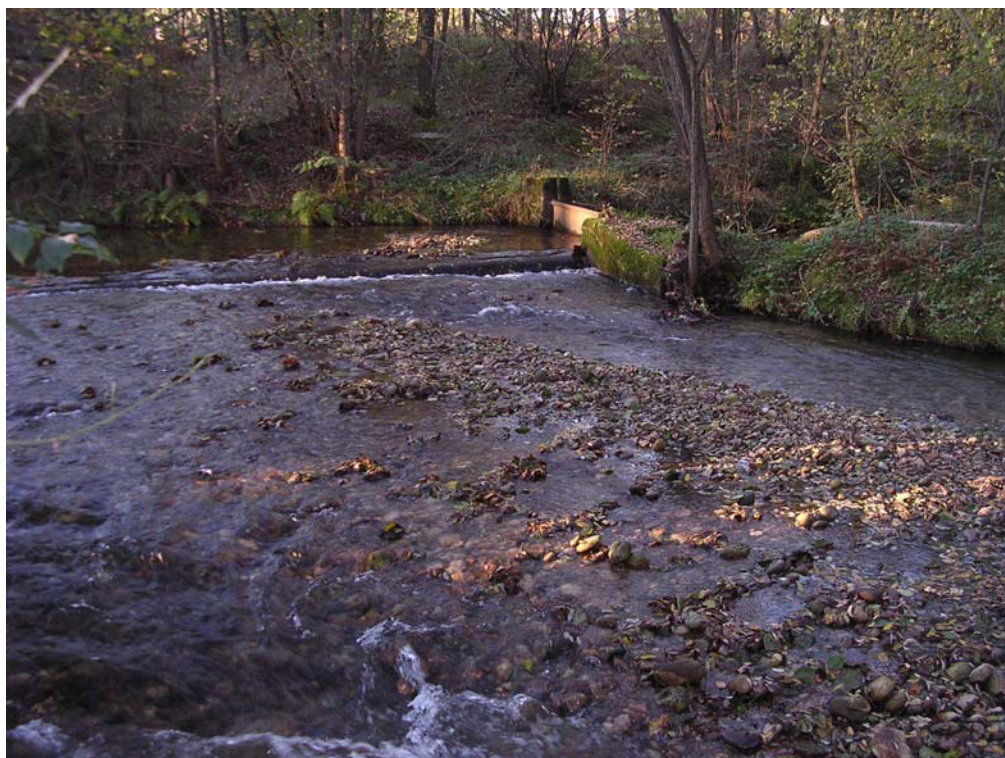
3. Il torrente *Norè*, a valle del Molino di Glisente, è interessato da una derivazione di origine irrigua (cfr. foto 4 e sezione 6 di tavola 8) che sottopassa la linea ferroviaria (foto 5) e la S.S. 33 e porta le acque in tratto intubato (foto 6) verso la zona della Cartiera, per confluire poi a valle nel *Rio Scolatore*. La chiusa si presenta in buono stato di manutenzione ed in piena efficienza, sebbene la vicinanza dei due alvei (foto 7) non escluda la possibilità di tracimazioni delle acque dal *T. Norè* nella roggia derivata.

*Foto 4 –derivazione di roggia irrigua dal Torrente Norè (cfr. sez. 6 tav. 8)*

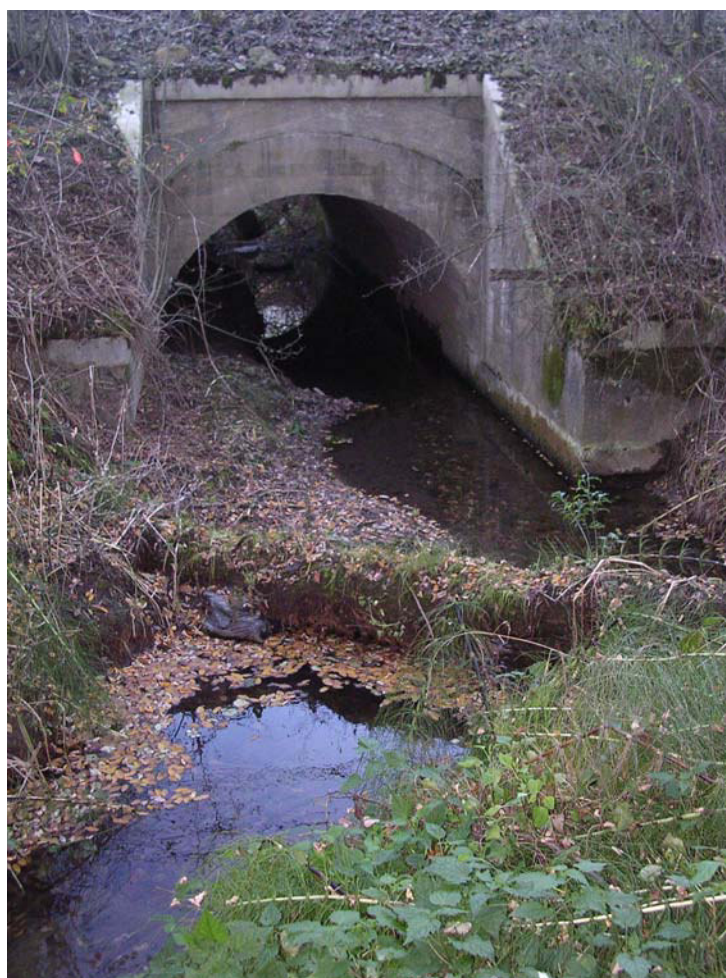
*Foto 5 –sottopasso ferroviario della roggia irrigua derivata dal Torrente Norè*

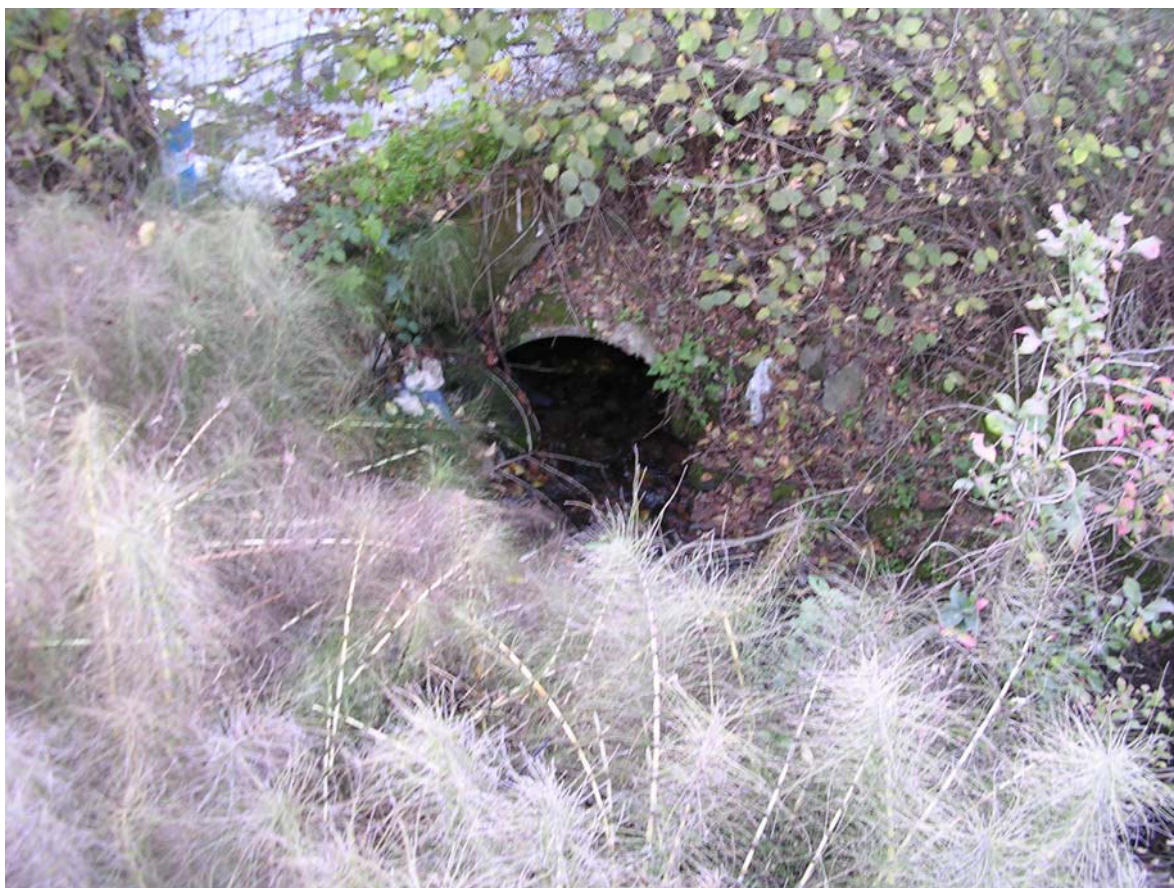
*Foto 6 –inizio del tratto intubato della roggia irrigua derivata dal Torrente Norè*

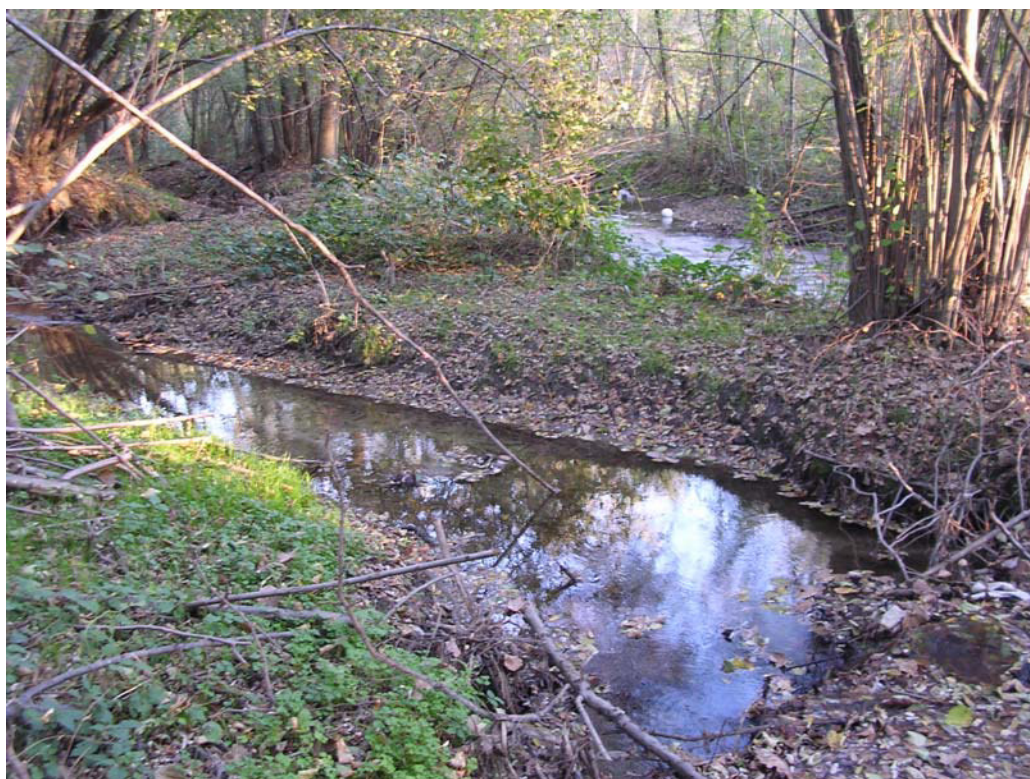
*Foto 7 – roggia irrigua (a sinistra) derivata dal Torrente Norè (sullo sfondo)*

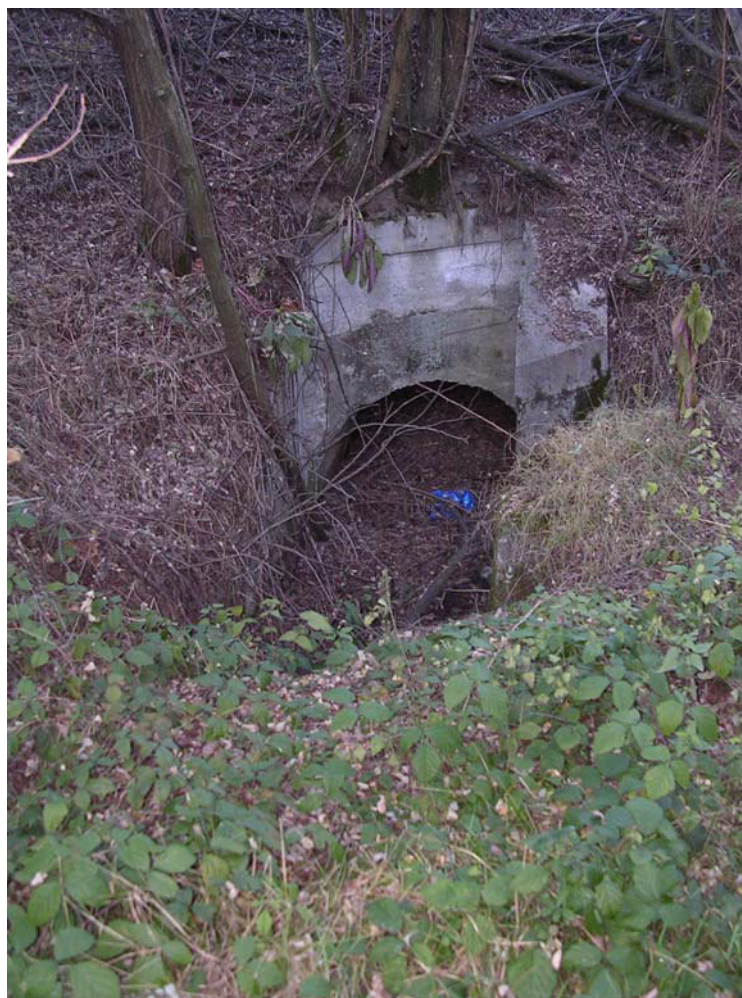
4. Relativamente al *Fosso Gola*, quest'ultimo risulta essere un canale di derivazione a scopo irriguo dal *Rivo Scolatore*: dai sopralluoghi in sito è emerso che la bocca di derivazione, molto mal conservata e quasi completamente ostruita, si colloca un poco più a valle rispetto a quanto indicato nella planimetria catastale; a ridosso della linea ferroviaria, nel corso d'acqua vengono immesse anche le acque meteoriche raccolte lungo il rilevato FS (foto 8). Il *Fosso Gola* risulta dunque intubato (tubo in cls diam. 0.8 m) sino a valle della S.S. 33 dove ritorna a cielo aperto. L'ultimo tratto non confluisce nel *Rivo Scolatore*, come indicato in planimetria catastale di PRG ma devia verso est, disperdendosi in una zona sartumosa, riportata sulla Carta Geoidrologica.

*Foto 8 – immissione delle acque meteoriche raccolte dal rilevato FS nel Fosso Gola*

Relativamente al *Fosso Gola*, essendo pressoché decaduta la sua funzione irrigua originaria, si ritiene funzionale la sua dismissione, come previsto dal Cronoprogramma, con chiusura del tratto esistente, permanendo, sino a dismissione avvenuta, la fascia di rispetto inedificabile riportata nella carta di sintesi.
